TILSTANDSREGISTRERING

Oppdrag: **Nordli Barnehage**
Bygg: **Eksisterende Hovedbygning A**
Emne: **Konstruksjoner**
Oppdragsgiver: **Sørum kommune**
Dato: **25.08.2008**
Tilgjengelighet:

Utarbeidet av (firma): **Stormorken og Hamre AS** Fagområde: **RIB**

Hovedbygning Bygg A**Innledning**

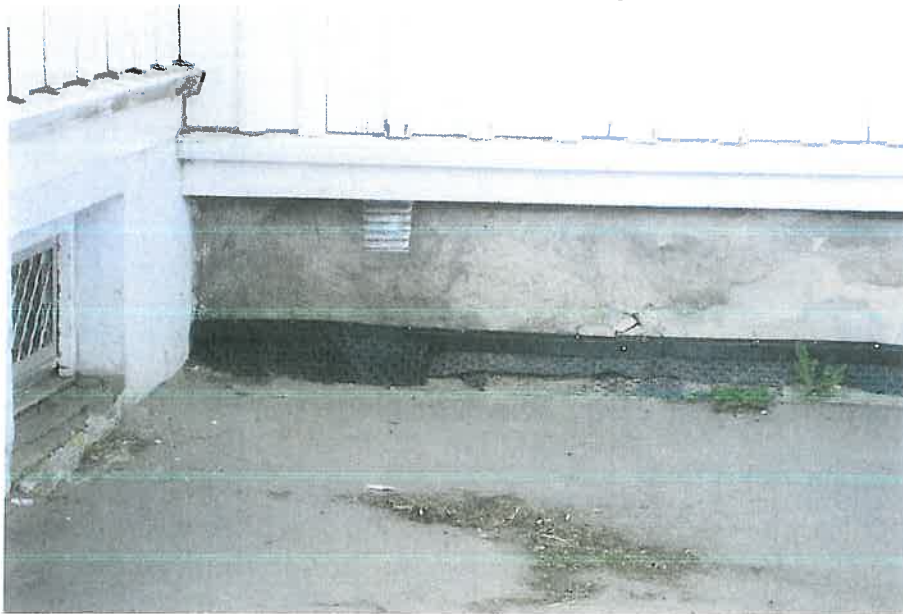
Bilde nr. 16052008-012

Setningssprekker/riss i grunnmur

Grunnmurens tilstand er meget dårlig. Dette medførte at utgraving for ny drensledning som ble lagt i 2002 noen steder måtte trekkes et stykke ut fra vegg pga fare for utrasing. Dreneringens funksjon kan derved stedvis være noe begrenset.

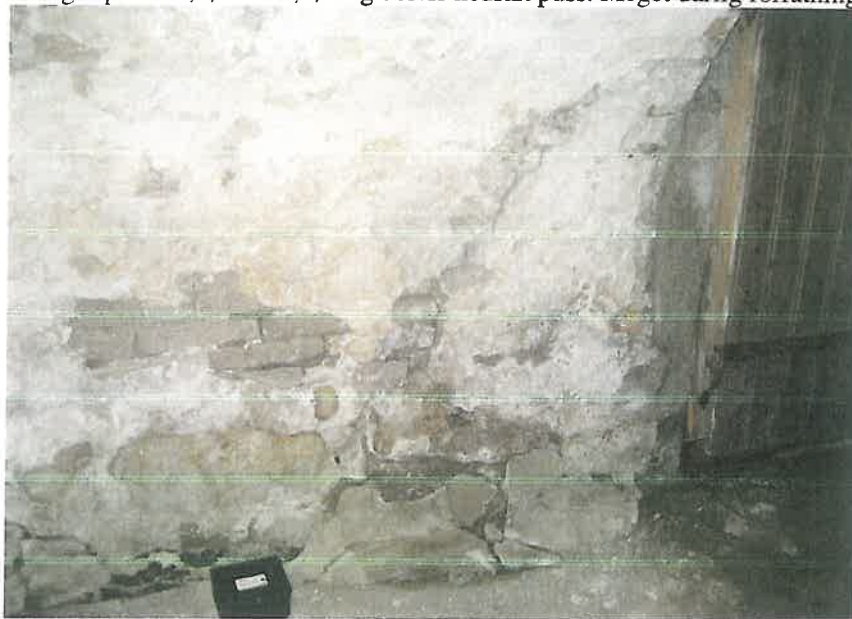
Bilde nr. 0748

- **Bilde nr. 0748**
Viser grunnmur av tegl i hvelv-kjeller ved overgang til gulv.
Mange sprekker, løs stein, løs og delvis nedfalt puss. Meget dårlig forfatning.

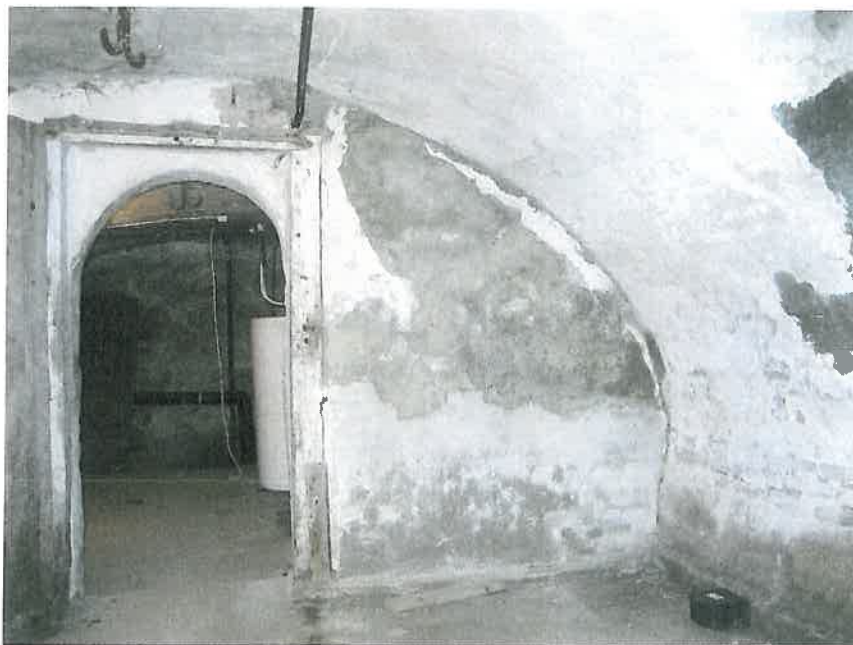
- **Bilde nr. 0758**
Viser vegger og hvelvning i kjeller.

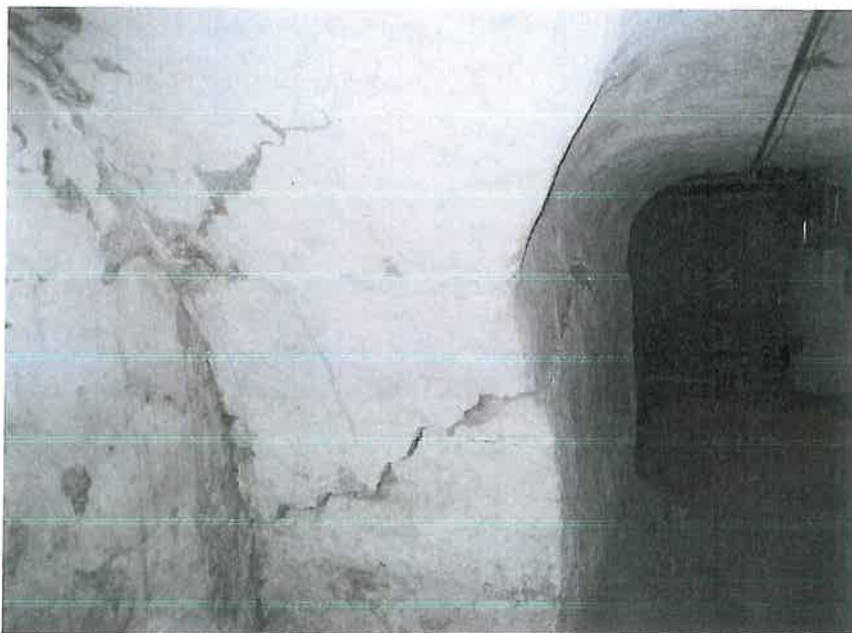
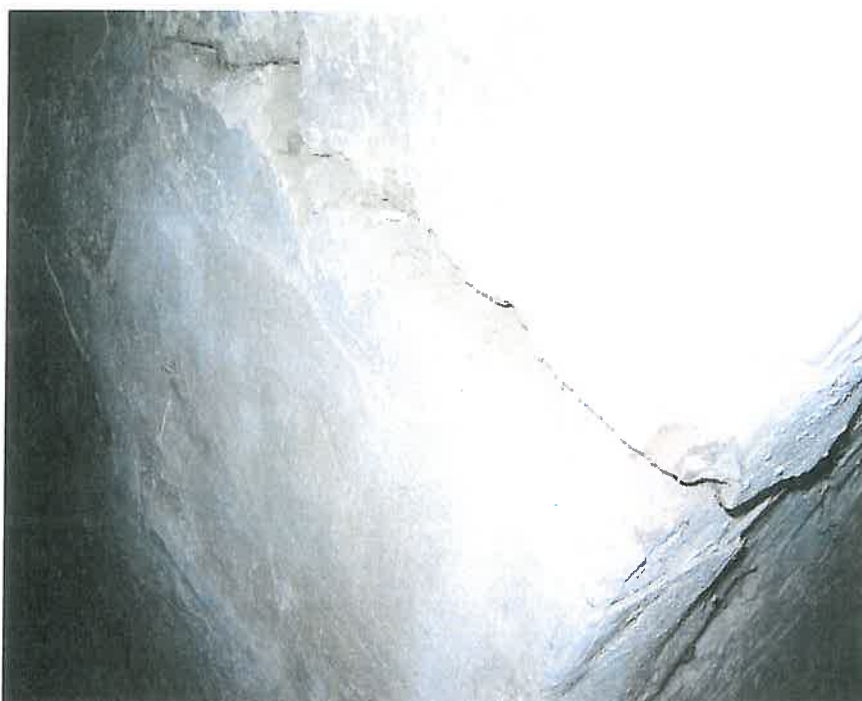
- **Bilde nr. 0752 og 0753**
Viser sprekker i grunnmur av tegl i hvelv-kjeller.

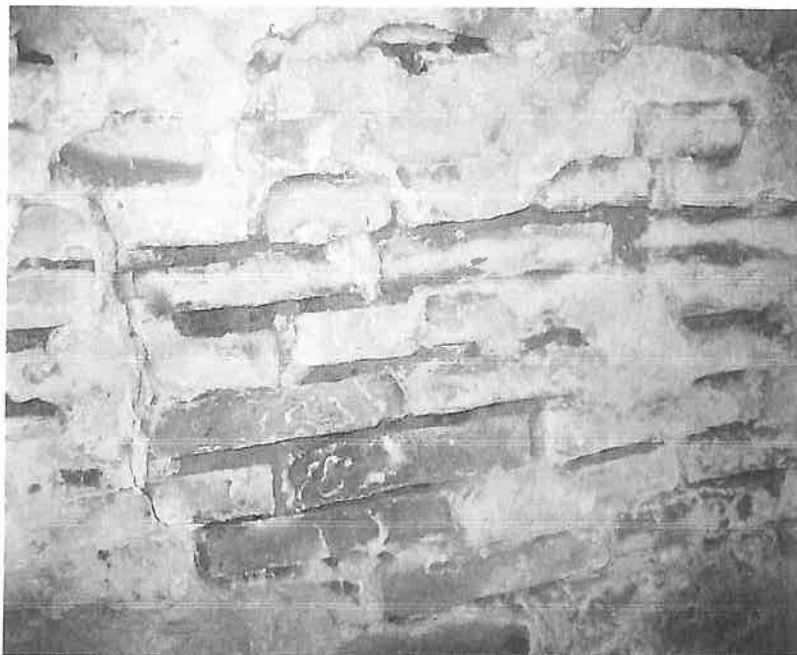
Bilde nr. 0757

- **Bilde nr. 0757**
Viser sprekker i grunnmur av tegl, løs tegl og defekte fuger i hvelv-kjeller.

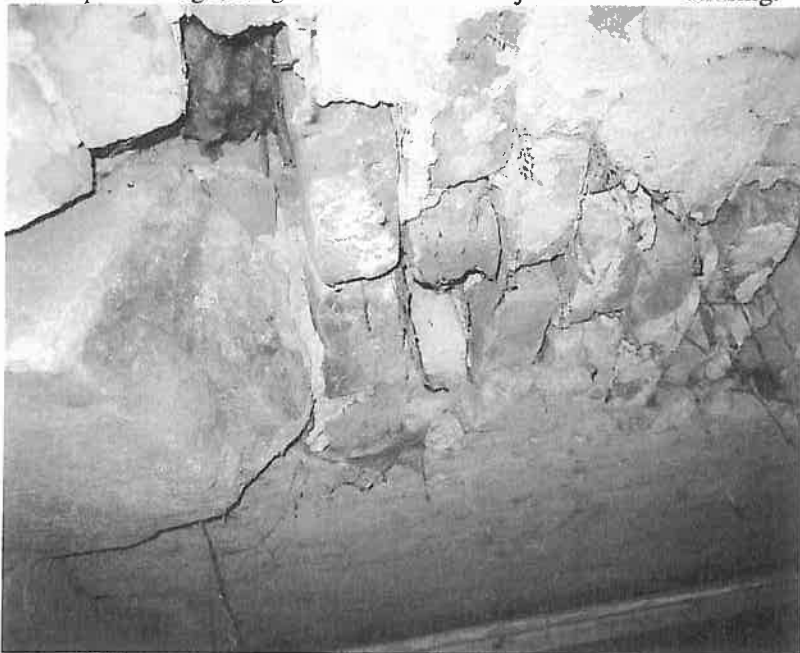
Bilde nr. 0765

- **Bilde nr. 0765**
Viser sprekker og løs teglstein i hvelvtaket i kjeller. Fare for utrasing.

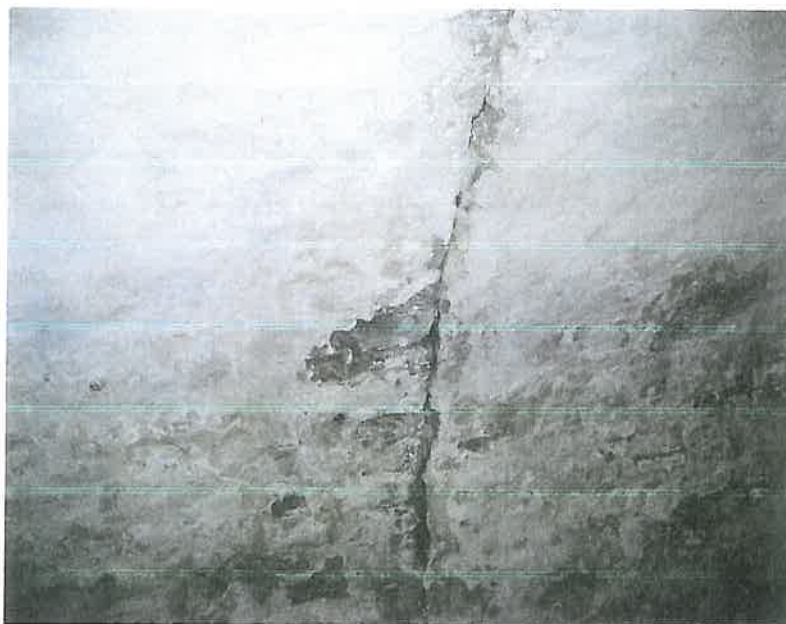
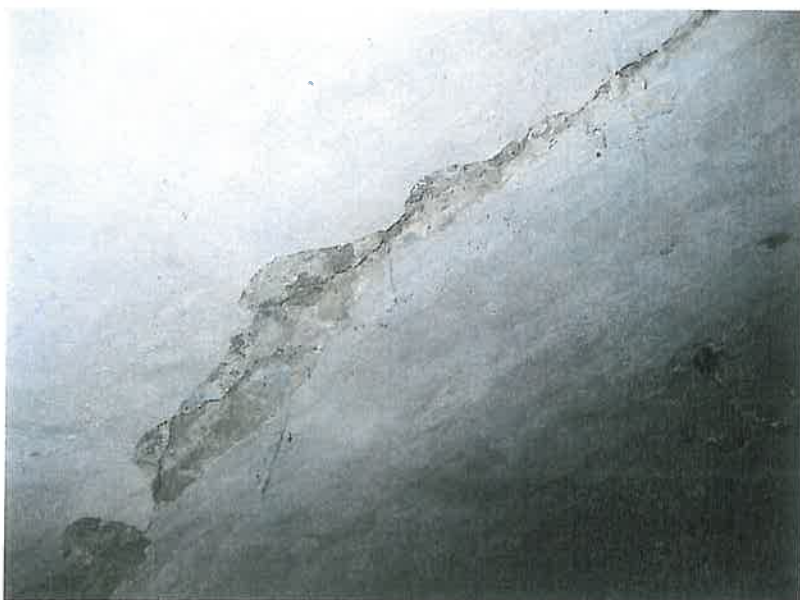
- **Bilde nr. 0750 og 0751**
Viser sprekker i hvelv-taket i kjeller.

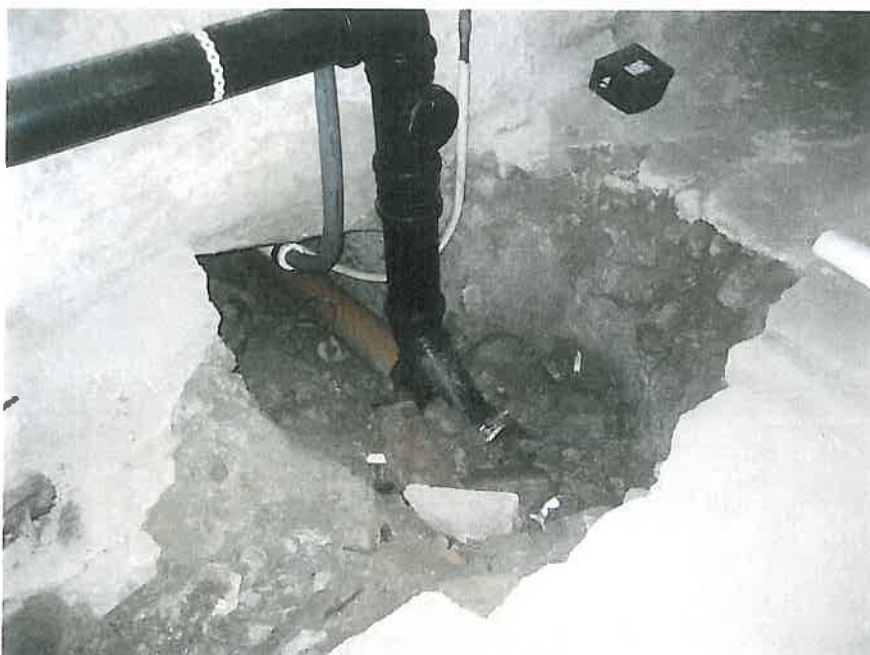
Bilde nr. 0755

- **Bilde nr. 0755**
Viser gulvet i hvelv-kjelleren som er hugget opp for fremføring av oppstikk for vann- og avløpsledninger

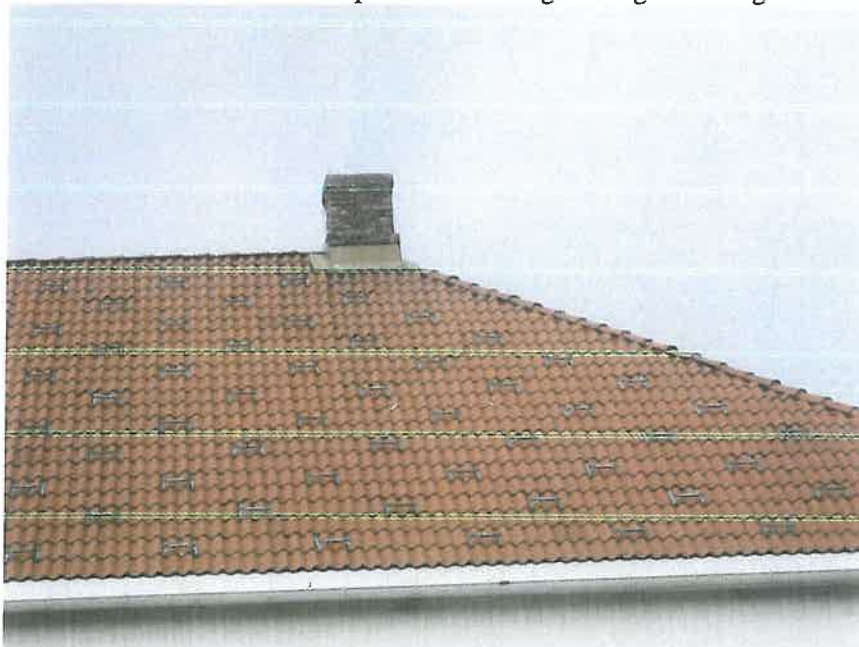
Bilde nr. 16052008-011

- Takstein (farget betongtakstein?)
 - Sløyfer og lekter, papp. Ny taktro av 26mm bord lagt på oppretting fra 0-50mm
 - Gammel taktro av "tømmermannspanel" (35mm underligger + 35mm overligger)
 - Bæring med åsetak avgrovbarket tømmer (D= 230-250mm) cc ca. 600-700mm med opplegg på tverrvegger av tømmer.
- **Bilde nr. 16052008-011**
Takstein skiftet i 1987. Piper over tak i meget dårlig forfatning

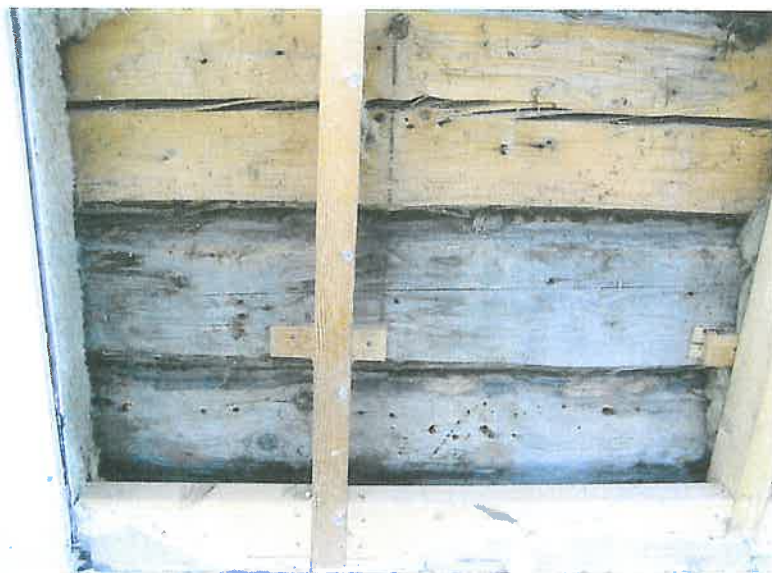
Bilde nr. 27052008-001

- **Bilde nr. 27052008-001**
Viser gipsplate, papp, utlekting og isolasjon samt ytterside av tømmer
Utlekting er skimset med trebiter/flis for oppretting i vertikalplanet
Tømmer er tørt (ingen synlig fukt). Bunnsvill har råteskader (vises ikke på bildet)
Lyse overflate kan indikere at råde på utside tømmer er fjernet (1986/87?)

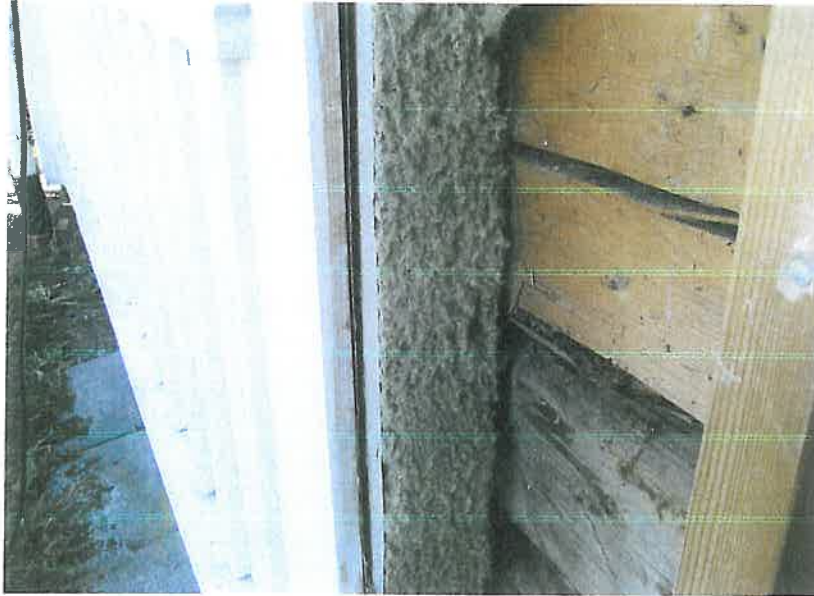
Bilde nr. 27052008-002

- **Bilde nr. 27052008-002**
 Viser lektepanel, gipsplate, papp, utlekting og isolasjon samt ytterside av tømmer
 Tømmer synes tørt. "Punktvis" råteskader her og der på tømmeret.

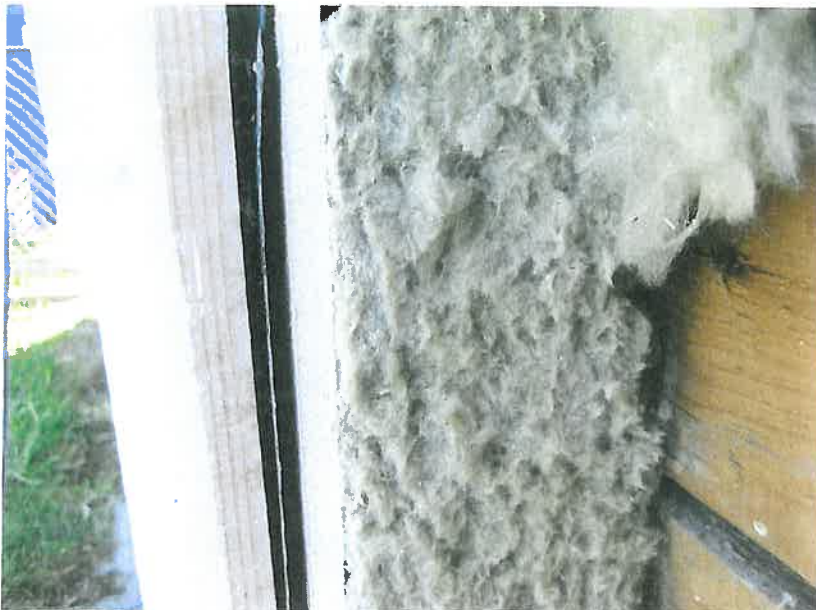
Bilde nr. 27052008-003

- **Bilde nr. 27052008-003**
 Viser nærbilde/snitt ytterside vegg
 Fasader utbedret i 1986/87: Råteutbedring samt etterisolering og ny panel

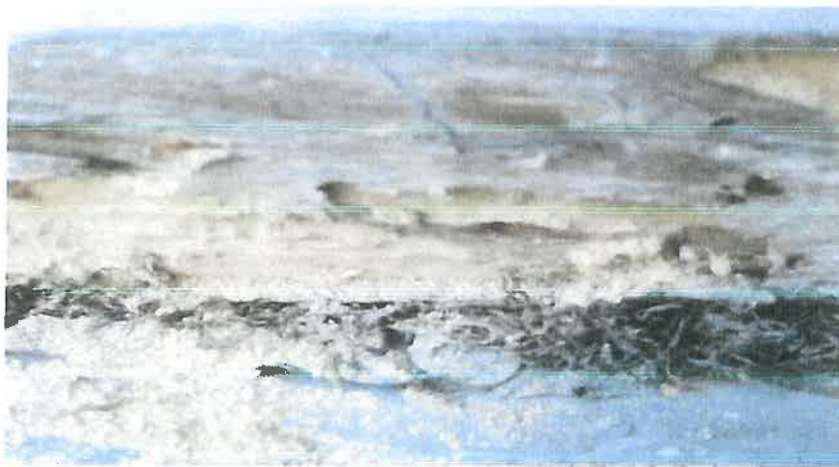
Bilde nr. 27052008-004

- **Bilde nr. 27052008-004**
Viser nærbilde ytterside plank med mindre insektskade

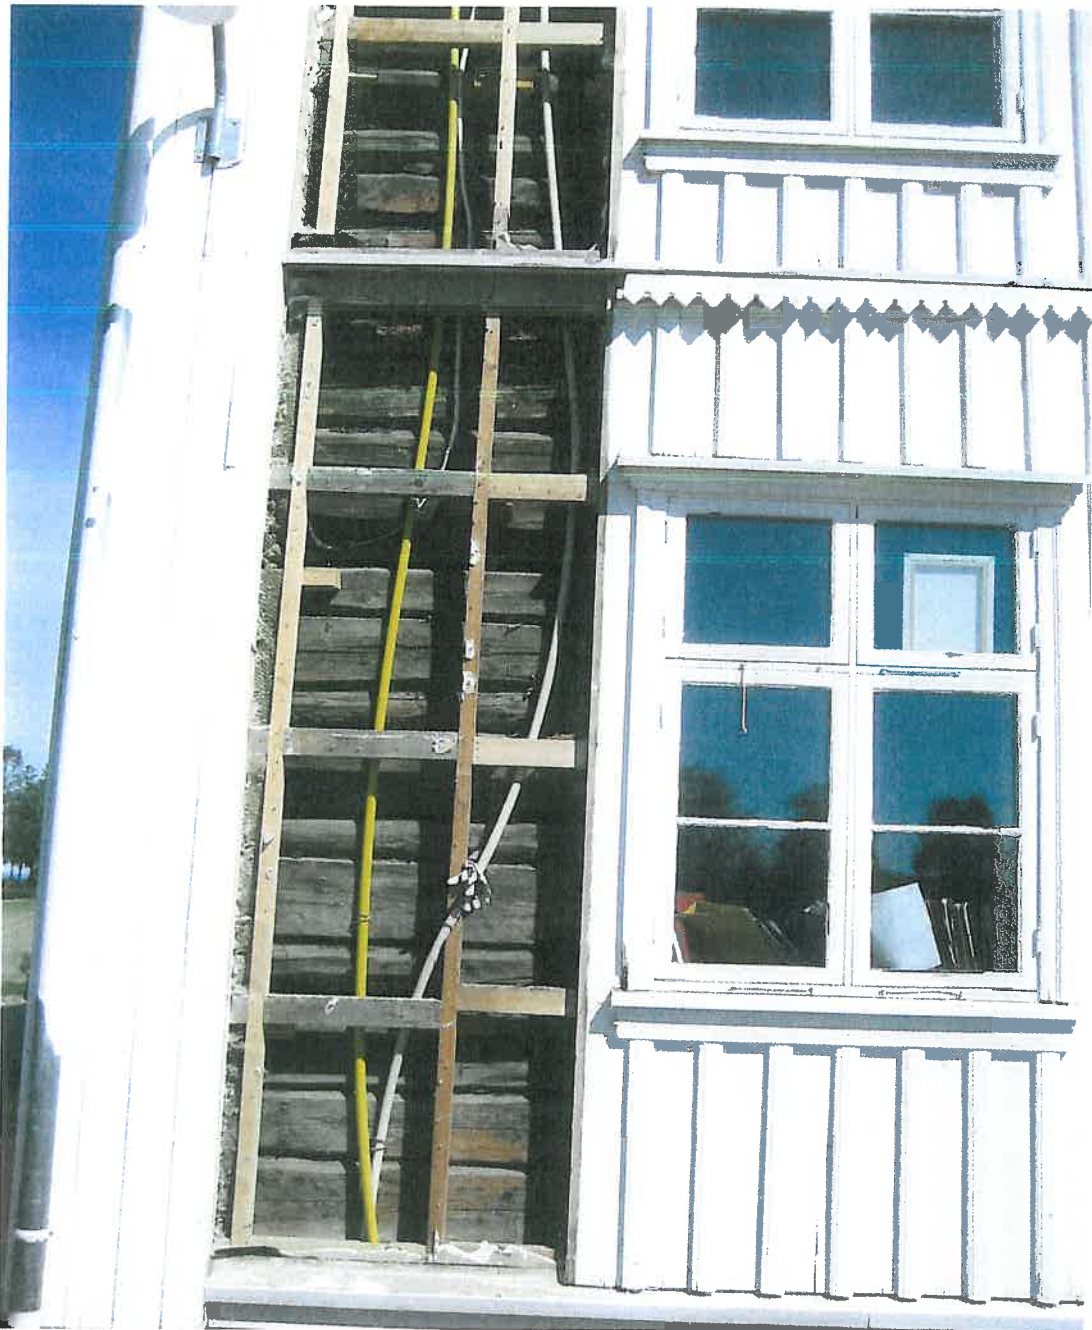
Bilde nr. 27052008-007

Viser panel, gipsplate, papp, utlekting og isolasjon samt ytterside av tømmer

Utlekting er skimset med trebiter/flis for oppretting i vertikalplanet

Tømmer er tørt (ingen synlig fukt). 3 tømmerstokker har noe råte omtrent ved etasjeskillet.

Bunnsvill har råteskader (vises ikke på bildet)

Stigeledninger for EL i utlektet mellomrom bak panel.

Råte i vinduskarmer. Råte i panel mot vannbrett både i 1. og 2.etg.

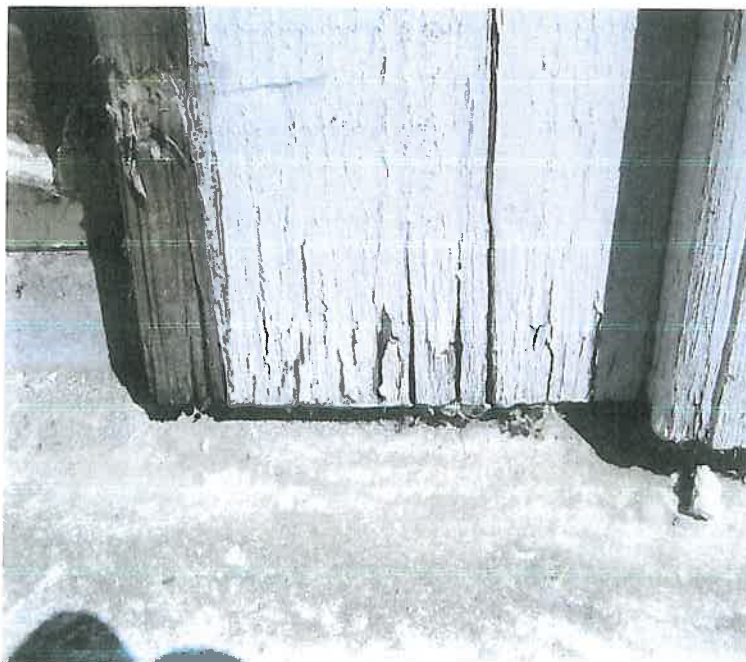
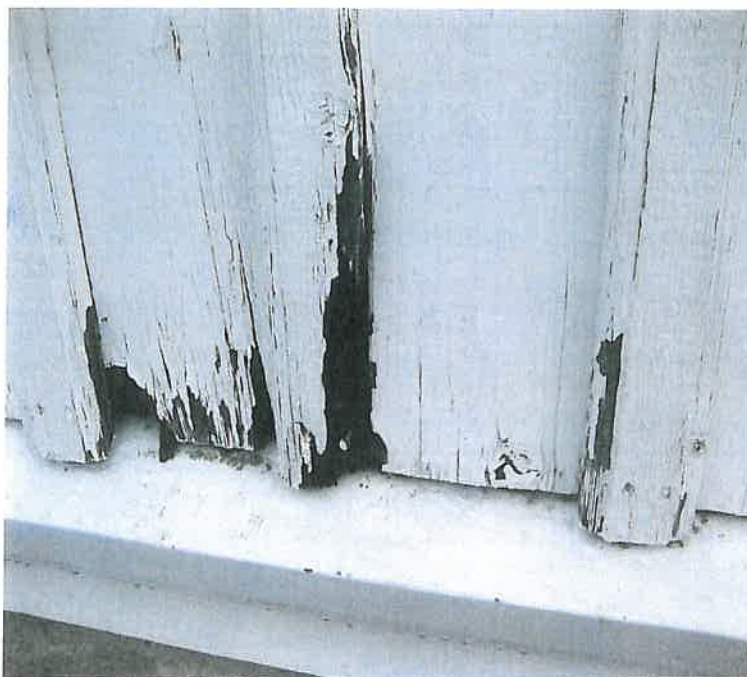
- **Bilde nr. 27052008-008 og 0737**
Viser råteskadd panel ved nederste vannbrett over grunnmur
Vannbrett er beslått med malt stålbeslag.

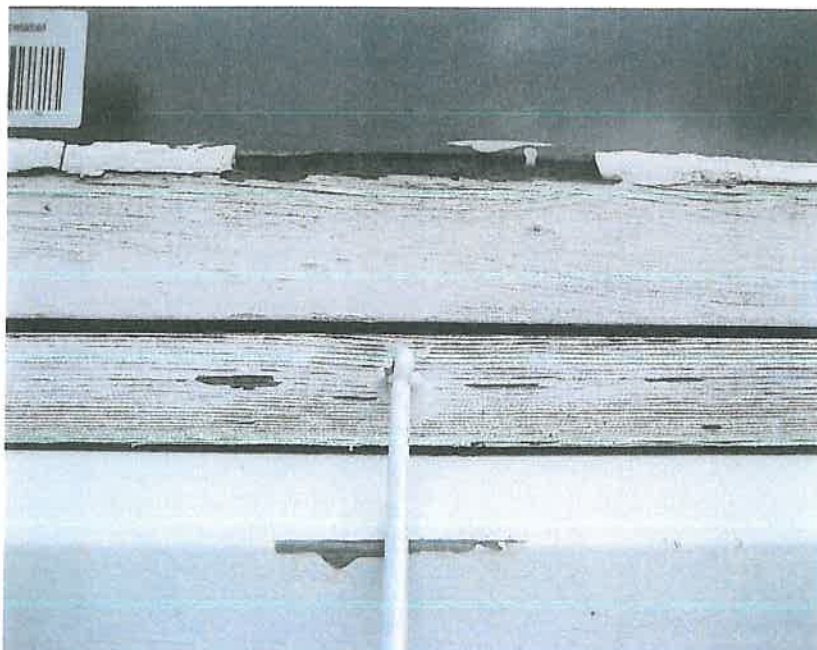
Bilde nr. 0738

- **Bilde nr. 0738**
Viser råteskadd vinduskarm

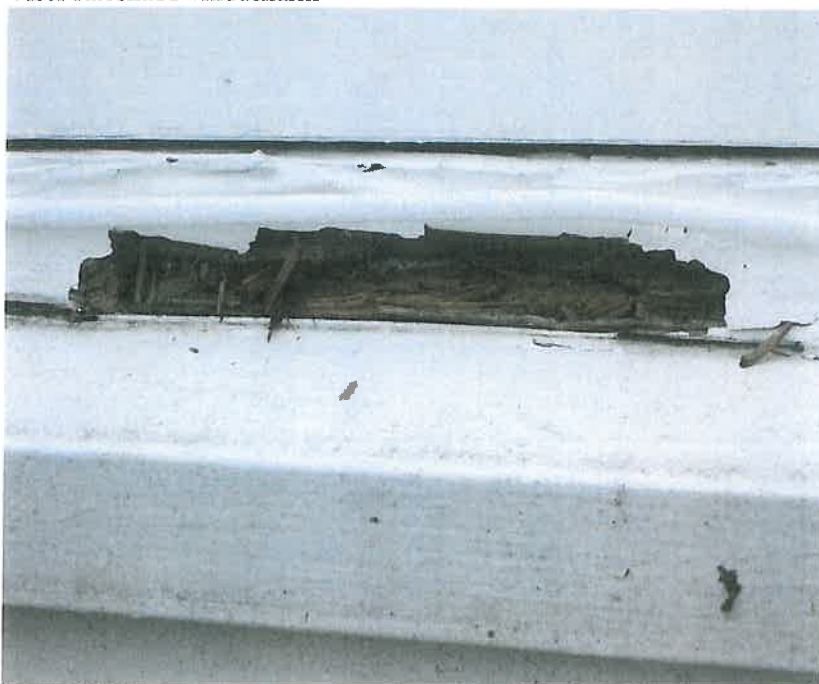
Bilde nr. 0742

- **Bilde nr. 0742**
Viser råteskadd vinduskarm

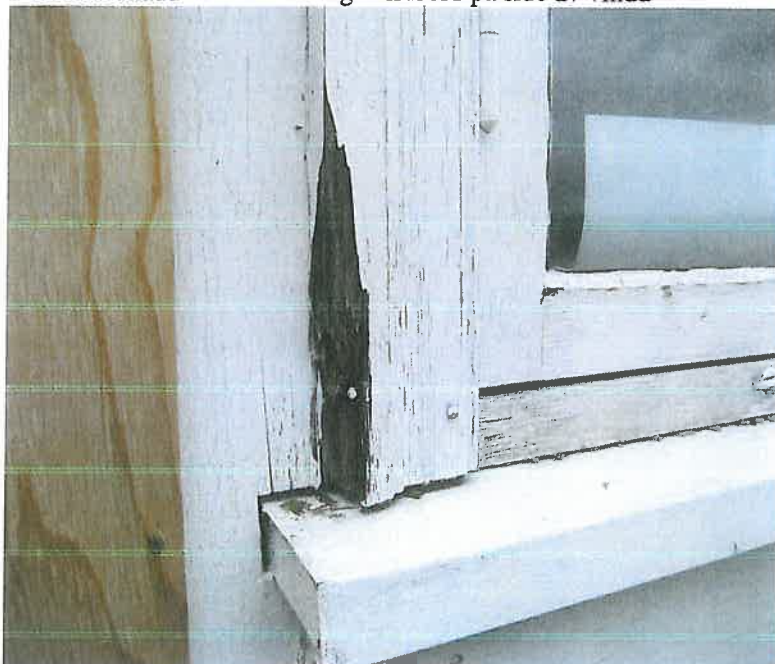
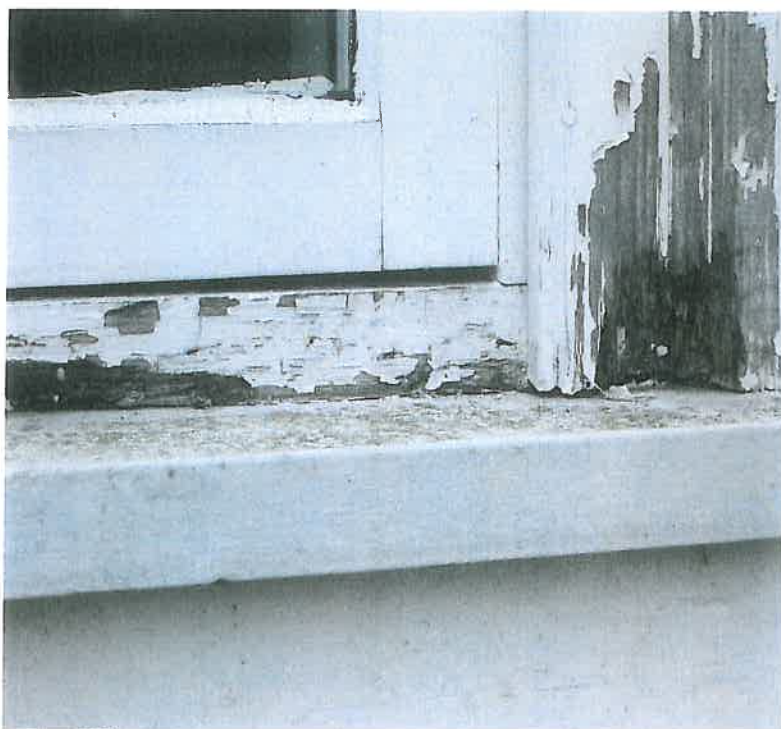
Viser råteskadd vinduskarm og dekkbord på side av vindu

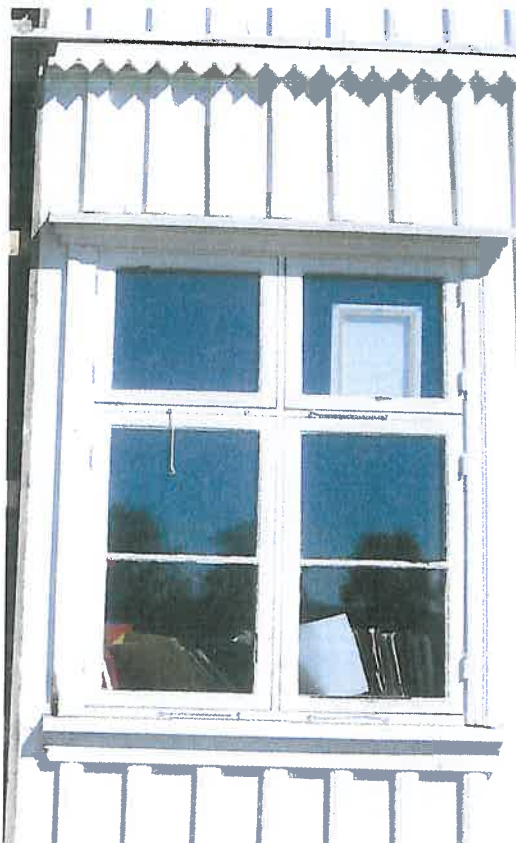
Deler av vinduer mangler kitt.

Noen vinduskarmer og rammer har skader fra råte. Andre har tendens til begynnende råte.

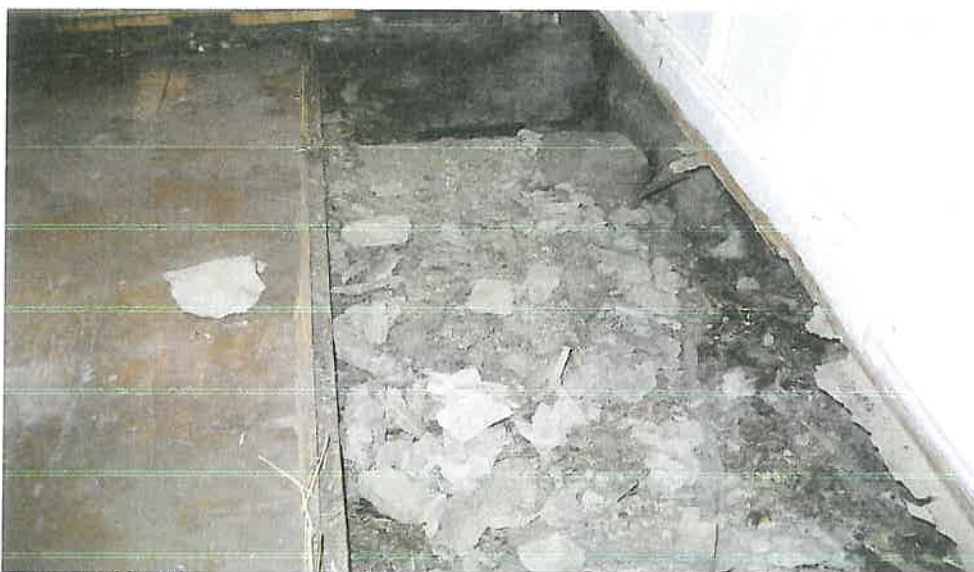
Bilde nr. 27052008-018

- **Bilde nr. 27052008-018**
Viser hulltaking i golvplank. Leire i stubbloft avdekket. Bunnsvill langs yttervegg avdekket. Mye råte i denne.

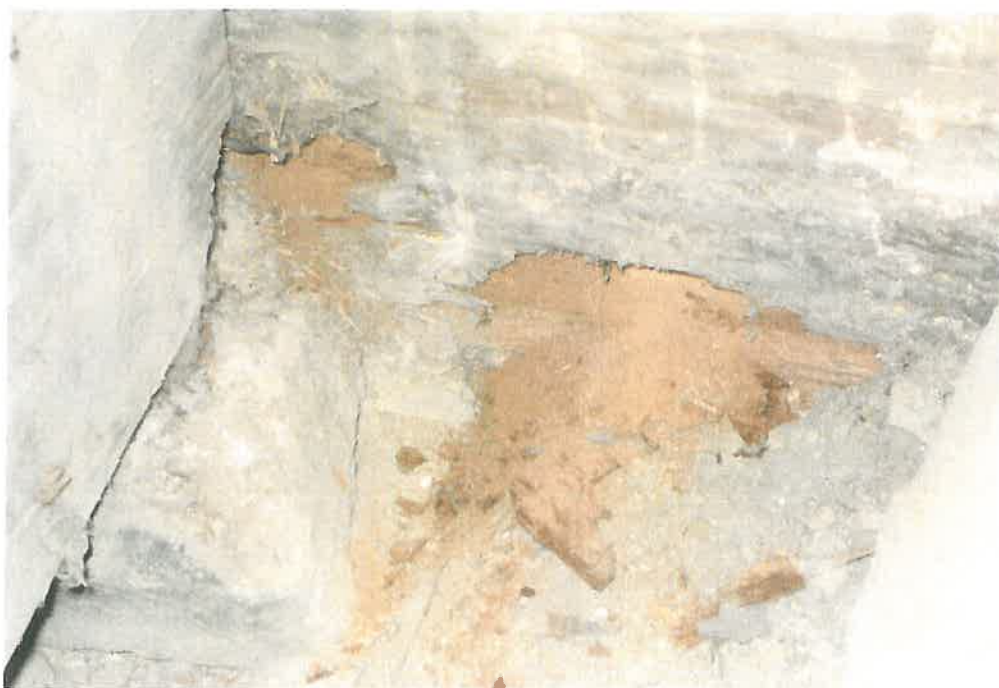
Bilde nr. 27052008-019

- **Bilde nr. 27052008-019**
Bunnsvill langs yttervegg avdekket. Mye råte i denne.

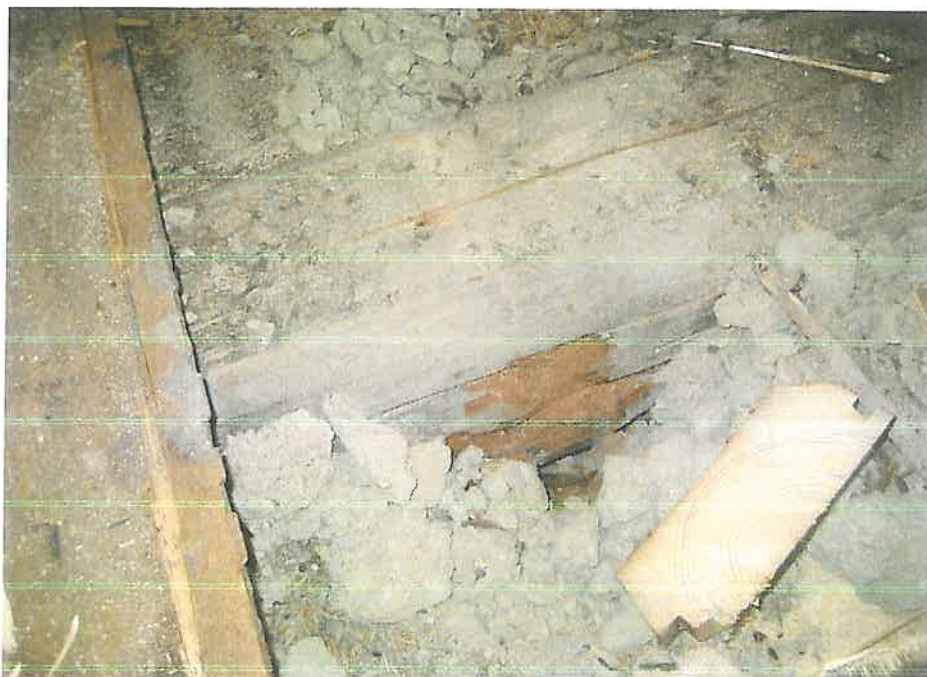
Bilde nr. 27052008-030

- **Bilde nr. 27052008-030**
Bjelkelag over stubbloft over kryperom. Mye råte i denne.

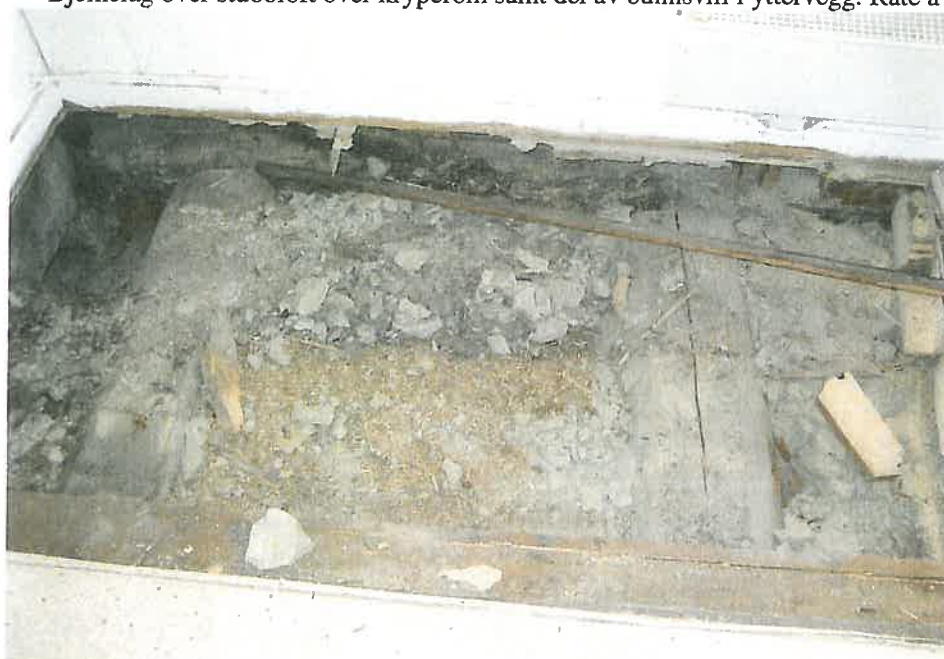
Bilde nr. 27052008-031

- **Bilde nr. 27052008-031**
Bjelkelag over stubbloft over kryperom samt del av bunnsvill i yttervegg. Råte avdekket.

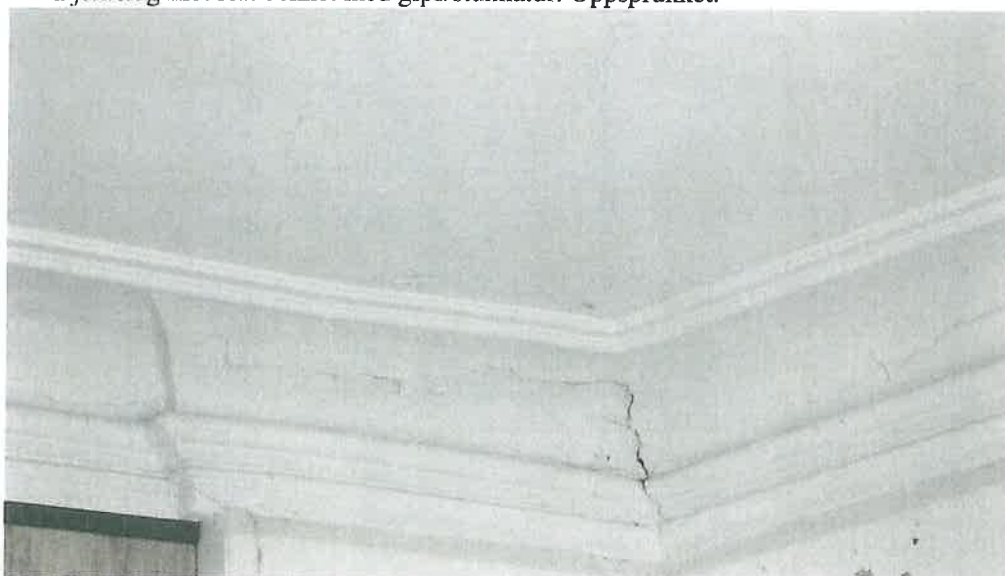
- **Bilde nr. 27052008-026**
Bjelkelag mot loft dekket med gips/stukkatur. Oppsprukket.

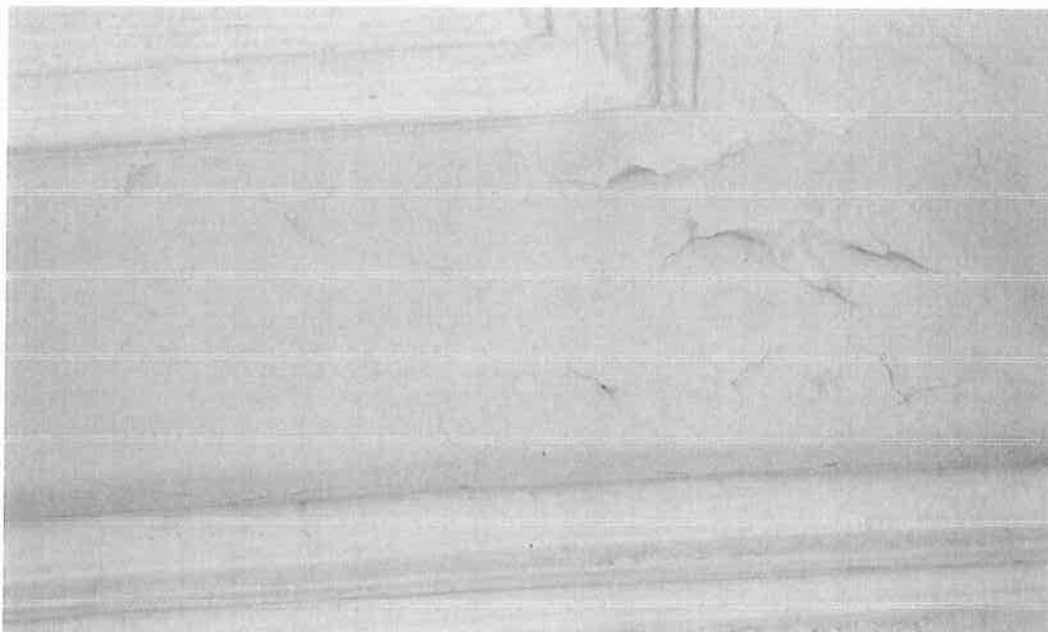
Bilde nr. 27052008-025

- **Bilde nr. 27052008-025**
Bjelkelag mot loft dekket med gips/stukkatur. Oppsprukket

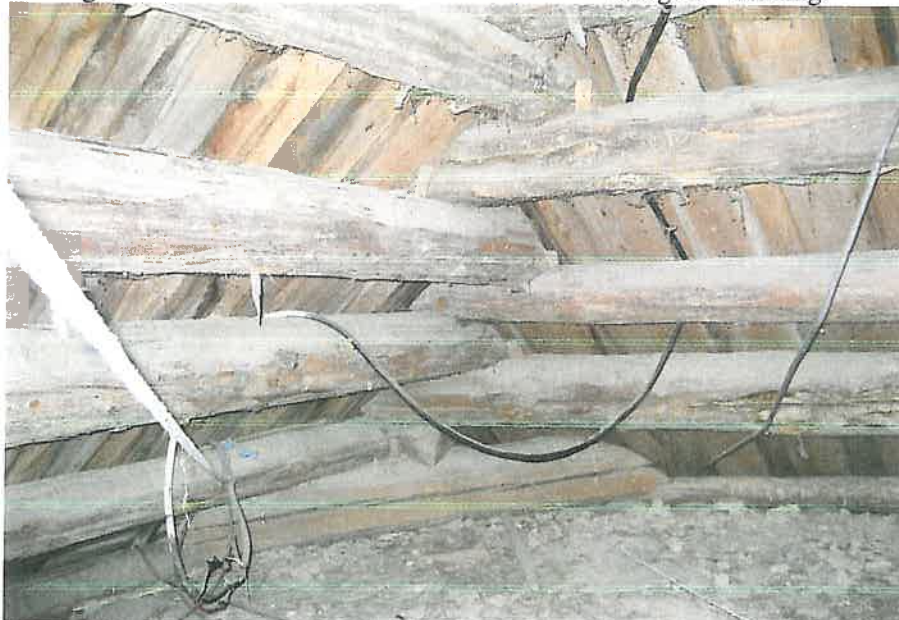
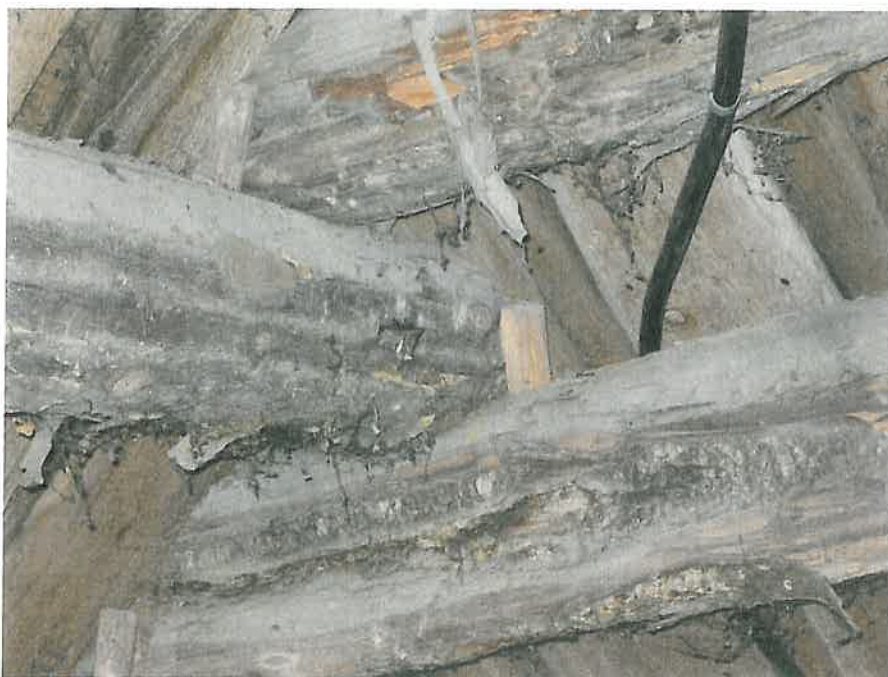
Viser krysslågt tømmer for etablering av valm (ytterhjørne langvegg/gavl)
Tømmer er "grovbarket" og har skader fra tidligere innsektsangrep samt noe råte.
Taktro av 35mm "tømmermannspanel" (35mm underligger + 35mm overligger)
Også noe råte i deler av taktro. Noe er skiftet ved tidligere anledning.

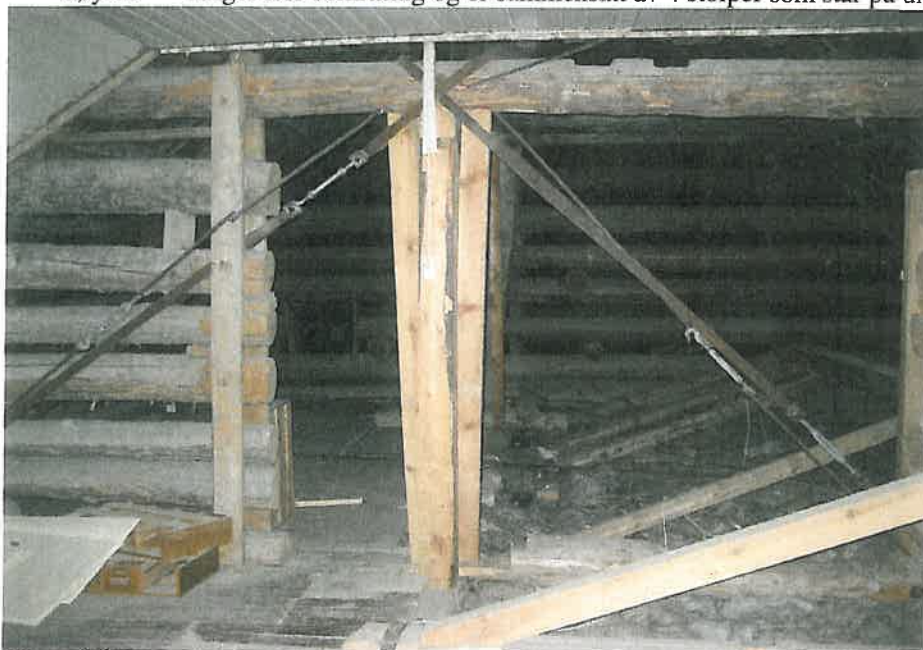
Bilde nr. 0793

Viser avstivende tverrvegg akse 3 på loft og hovedsøyle med ståloppheng av tverrbjelke i gulv (Tømmervegg akse 2 vises i bakgrunnen).

Videre er det laget "sprengverk" mellom yttervegg og innervegg for oppheng av himlingsbjelker. Søylene har meget stor belastning og er sammensatt av 4 stolper som står på underliggende vegg.

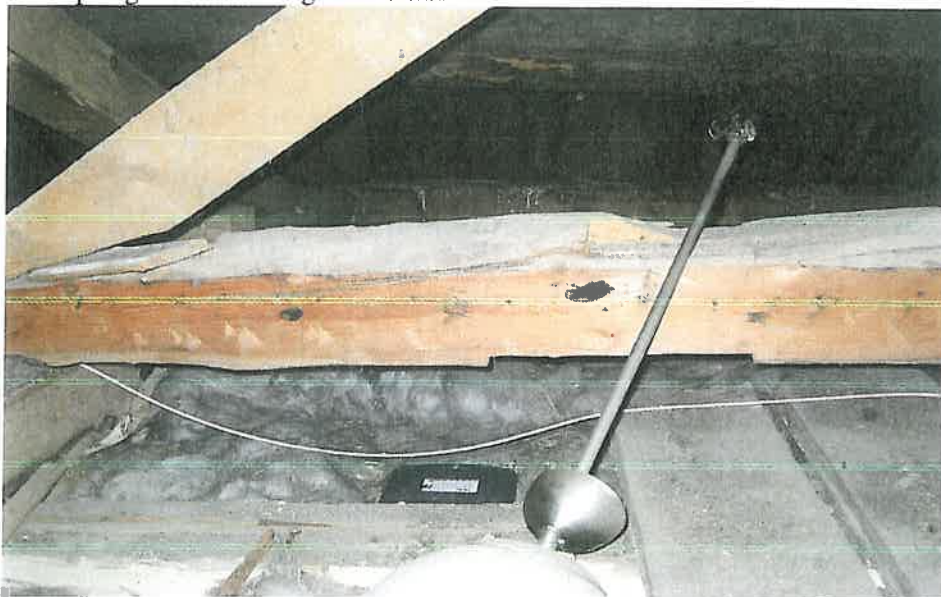
Bilde nr. 0804

- **Bilde nr. 0804**
Sprengverk med dårlig understokk

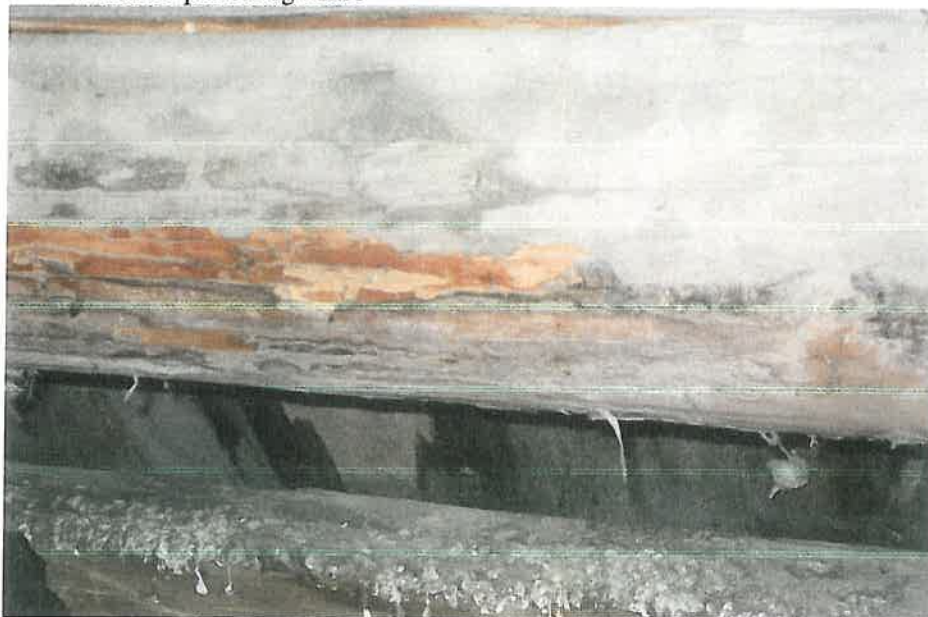
Bilde nr. 0778

- **Bilde nr. 0778**
Råteskade på åser og taktro mellom akse 2-3

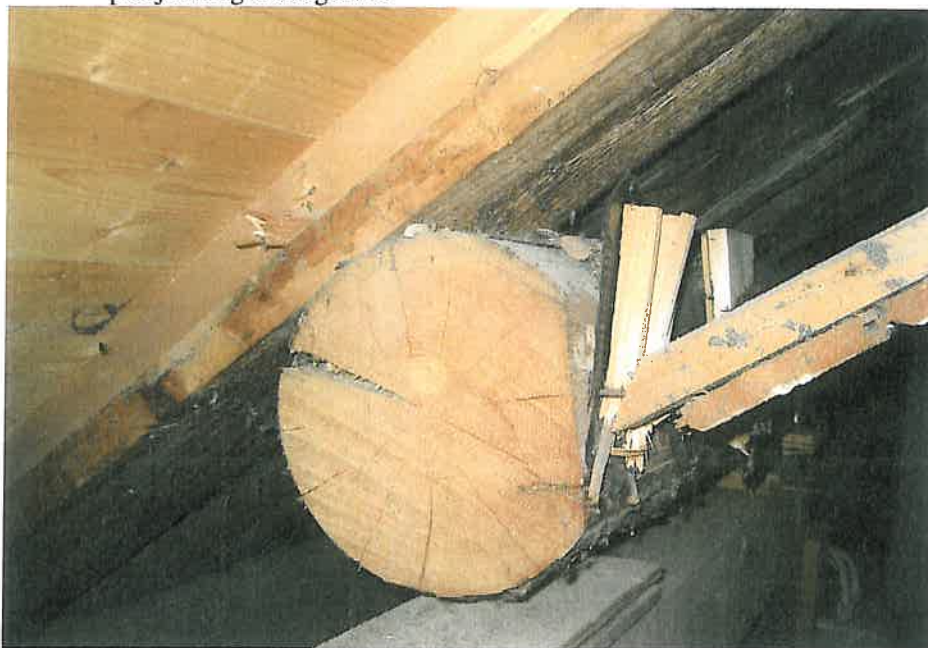
Bilde nr. 0781

- **Bilde nr. 0781**
Oppbygning av tak med åser av rundt-tømmer, gammel taktro av tømmermannspanel, oppføring og avretting samt ny taktro. Tømmer er kappet ved tidligere karnapper og understøttet direkte ned på bjelkelag i loftsgulvet.

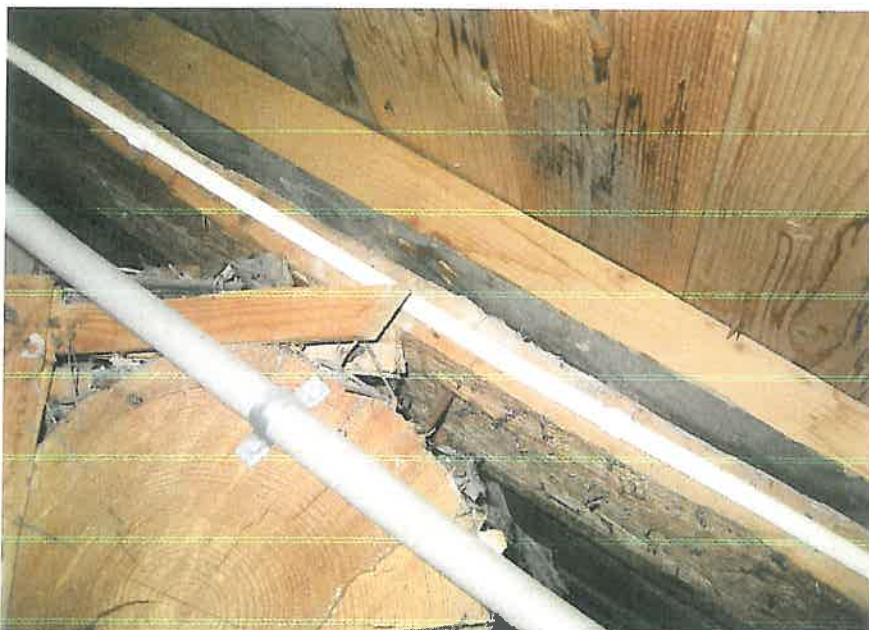
- **Bilde nr. 0782**
Oppbygning av tak med åser av rundt-tømmer, gammel taktro av tømmermannspanel, oppføring og avretting samt ny taktro. Tidligere gjennomslag av fukt.
